Besuch beim Wannendoktor

*Frank Fromm kuriert lädierte Duschwannen mit feinsten Handwerkskunst.
Ein aufwendiger Genesungsprozess in vielen Schritten.*

Wannenreparatur im Zeitraffer

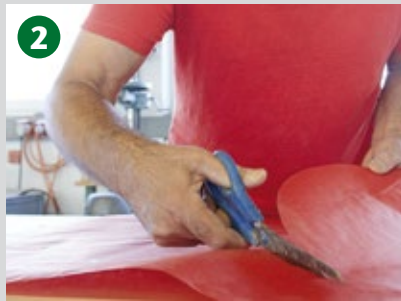
Schritt 2

Die defekte Wanne im Fahrzeug ist angeschliffen, Kanten und Wände abgeklebt. Im Fahrzeug zeichnet Frank Fromm exakte Schablonen der Wannenteile auf Papier ab und überträgt sie auf je fünf identische Glasfasermatten.

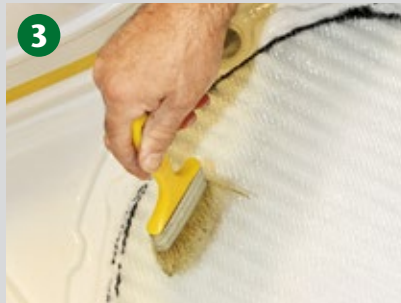
Schritt 3

Auf speziellen Haftvermittler laminiert Fromm fünf Lagen der Glasfasermatten und durchtränkt sie mit Epoxidharz. Der Haftvermittler verhindert, dass sich die Matten in Rillen und an engen Radien hochwölben.

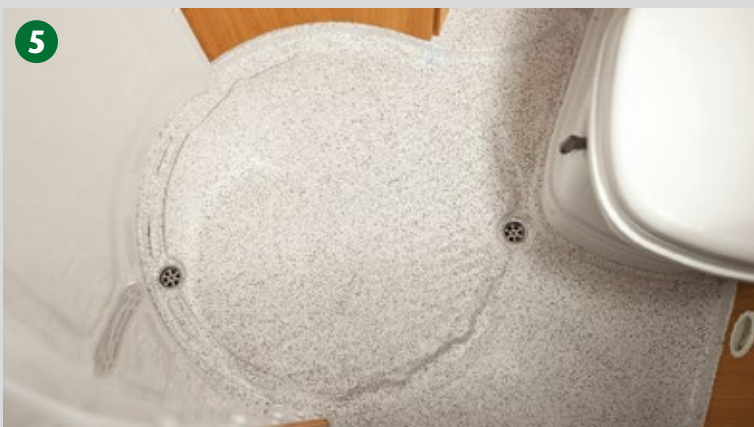
Schritt 5

Finish: Die Duschwanne erhält die Wunschfarbe des Kunden. Als Besonderheit rundet Fromm das Design mit winzigen Tröpfchen ab – das Ergebnis einer speziellen Sprühtechnik.
